# CAPITULO VIII

## CONTROLES DE CALIDAD

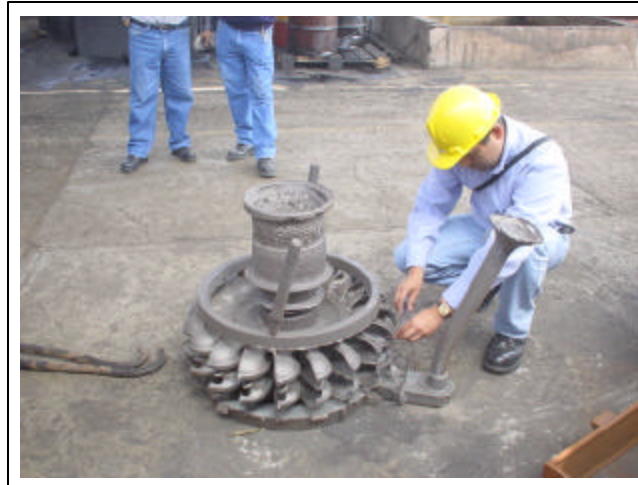
Para nuestro caso se efectuó al 100% del rodete, después de la colada y al final del proceso, para determinar imperfecciones superficiales, ondulaciones, falta de linealidad, etc.

**Resultado:** las diferentes imperfecciones halladas, fueron eliminadas durante el proceso de rectificado.

*Figura N° 18: Inspección Visual al Rodete Pelton después de Colada.*

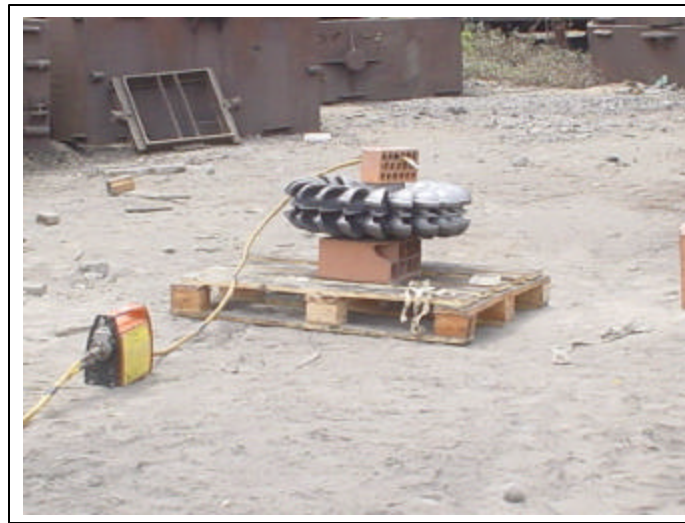
Para nuestro caso el tipo de control es Gammagrafía al 100% de los cuellos de las cazoletas del rodete. El equipo de gammagrafía empleado fue el de Fuente de Iridio-192 radioisótopos. Marca Tech – Ops, modelo 660 actividad 25 Curies.

**Resultado:** el informe entregado por la empresa Control Service Group SAC indica que las placas radiográficas muestran un material continuo sin defectos internos.

*Figura N° 19: Inspección con Radiografía.*

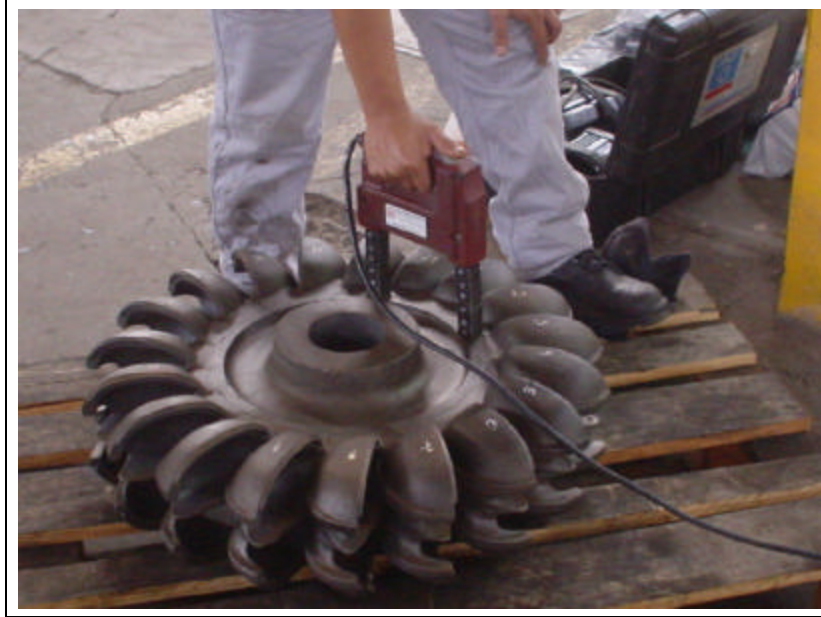
Para nuestro caso se efectuó al 100% del rodete, después de la colada, teniendo mayor cuidado en los cuellos de las cazoletas con en los nervios centrales. Fue realizado con partículas fluorescentes en medio húmedo. Equipo utilizado:

**Resultado:** El control realizado no arrojó rajaduras que comprometan al rodete, solo poros superficiales en la zona del nervio central, las mismas que fueron eliminados durante el proceso de esmerilado.

*Figura N° 20: Inspección con Partículas Magnéticas después de la Fundición.*

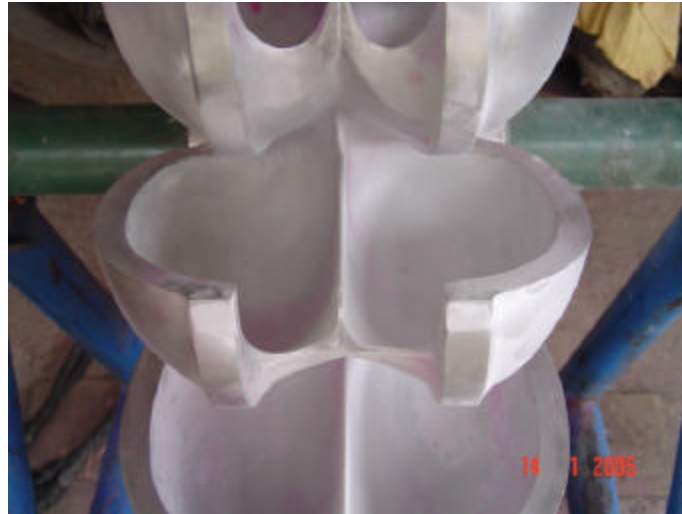
Para nuestro caso se efectuó al 100% del rodete, durante el proceso de esmerilado y al final del proceso, para verificar porosidades y rajaduras superficiales, el criterio de aceptación será los contemplados por la norma internacional para centrales PT70-3.

**Resultado:** en el control final no se encontraron discontinuidades lineales ni poros, encontrándose dentro de los criterios aceptables por la norma PT 70-3.

*Figura N° 21: Inspección con Tintes Penetrantes luego del Pulido Final.*

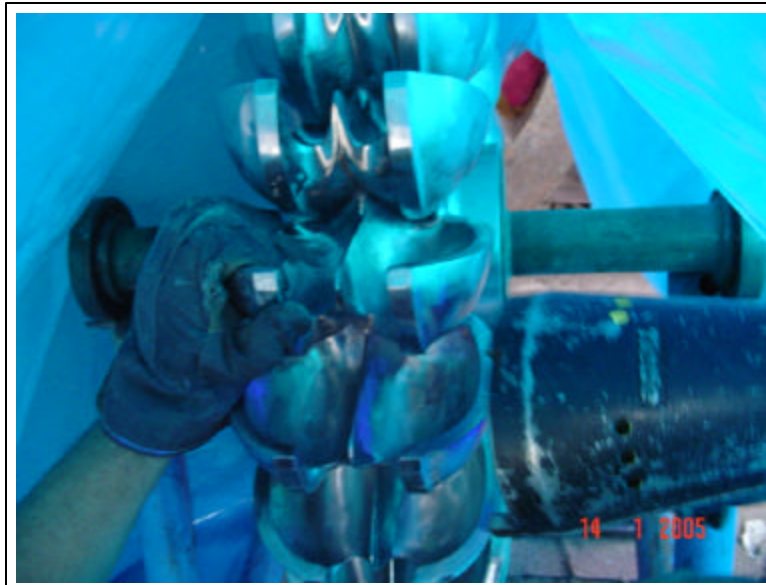
Al igual que en la prueba realizada al rodete salido de la colada, se efectuó esta prueba al 100% del rodete., después de acabado los trabajos de rectificación, pulido y acabado del rodete, teniendo mayor cuidado en los cuellos de las cazoletas con en los nervios centrales. Fue realizado con partículas fluorescentes en medio húmedo. Equipo utilizado fue:

**Resultado:** En los controles realizados no se encontraron discontinuidades lineales ni poros.

*Figura N° 22: Inspección con Partículas Magnéticas luego del Pulido Final.*

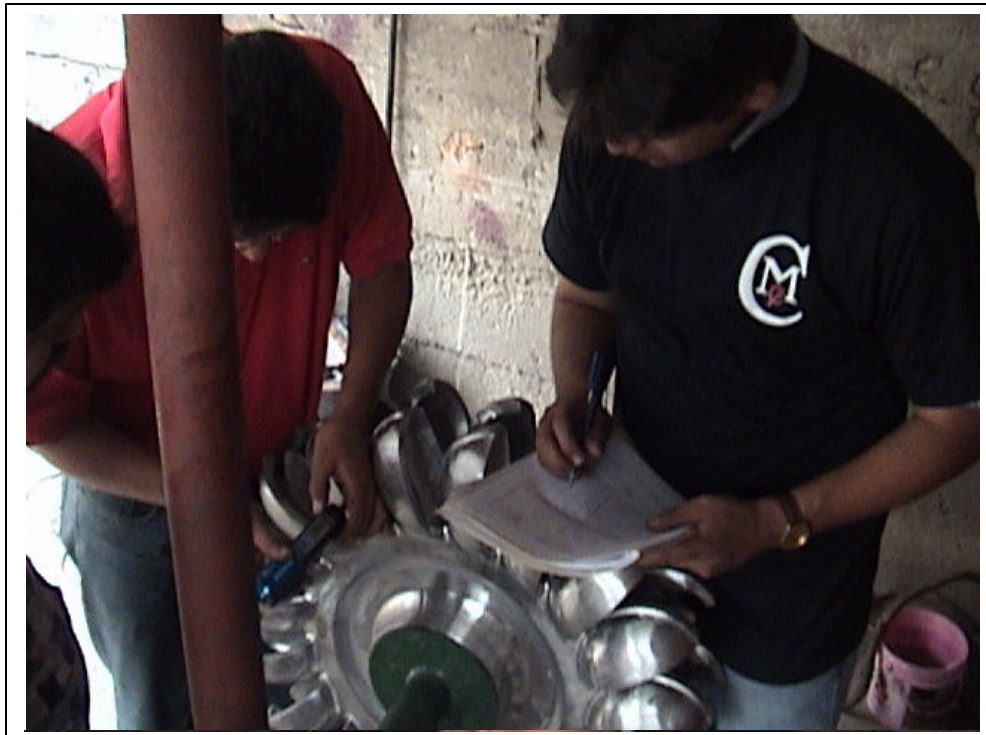
Se efectuó al 100% de los cazoletas del rodete., con el fin de asegurar la calidad de los tratamientos térmicos. El instrumento utilizado para el control es un medidor de dureza Marca Krautkramer, de energía de impacto de aproximadamente 12 Nxmm. La unidad de control es en HB, se controlaron en

38 puntos del rodete. Los criterios de aceptación están regidas a la calidad del material acero G X5 Cr Ni 13-4 (270HB – 310HB)

**Resultado:** Los controles fueron realizados dieron como resultado una dureza promedio de 303HB, el cual se encuentra dentro de los márgenes característicos del acero G X5 Cr Ni 13-4.

*Figura N° 23: Control de Dureza del rodete Pelton.*

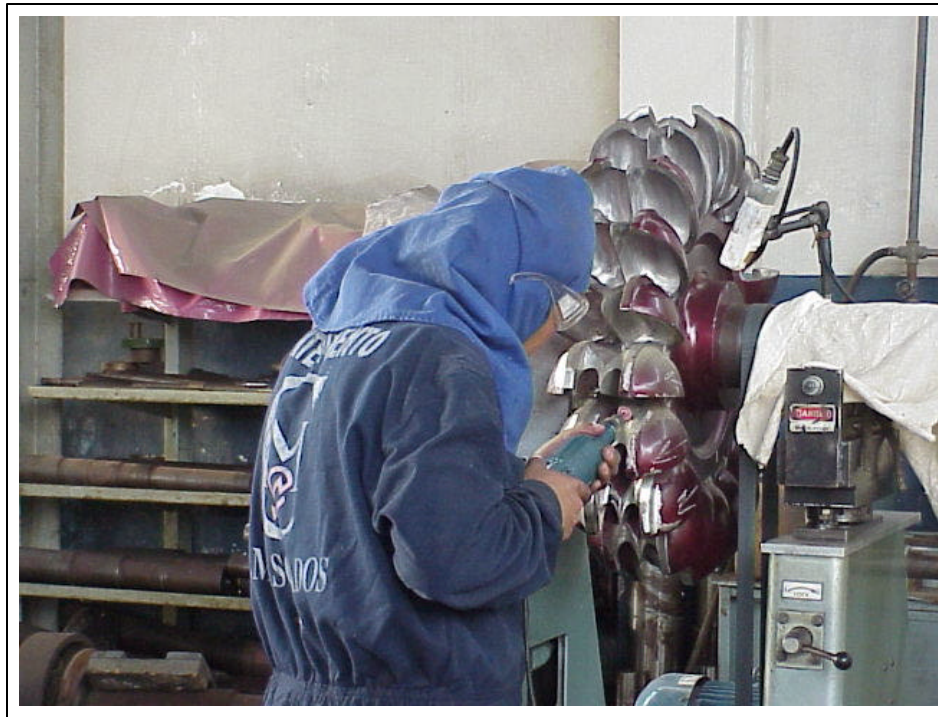
**Resultado:** El desbalance del rodete queda en:

- Plano izquierdo 2 gramos a 294°
- Plano derecho 3 gramos a 214°
- Este desbalance residual se encuentra dentro de los márgenes aceptables por la norma ISO 1940.

*Figura N° 24: Control de Balanceo Dinámico.*
