# PROYECTO DE INVESTIGACIONES ARQUEOLÓGICAS EN LA HUACA SAN MARCOS

## RESULTADOS PRELIMINARES

### EL PROYECTO "INVESTIGACIONES ARQUEOLÓGICAS EN LA HUACA SAN MARCOS DE LA ANTIGUA CIUDAD DE MARANGA".

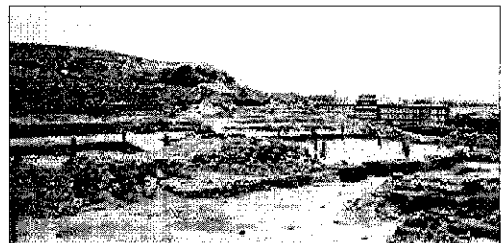
Vista de la Huaca San Marcos en la década de los 60, donde se aprecian los trabajos de excavación arqueológica en la "Plataforma Central" (Foto Archivo MAA).

lizaron excavaciones a cargo de la Universidad Nacional Mayor de San Marcos, que se concentraron especialmente en las plataformas 1, 3 y 4 de la pirámide. En base a dichos trabajos Pedro Alarcón, estudiante de Arqueología de la Universidad, presentó en 1971 una tesis en la cual propuso una secuencia constructiva del monumento en tres etapas. La primera, perteneciente a Maranga (Lima), la segunda Tiahuanacoide y la tercera post-tiahuanaco. Aparte de esta tesis, se sabe muy poco acerca de los resultados de dichas excavaciones, ya que nunca fueron publicados.

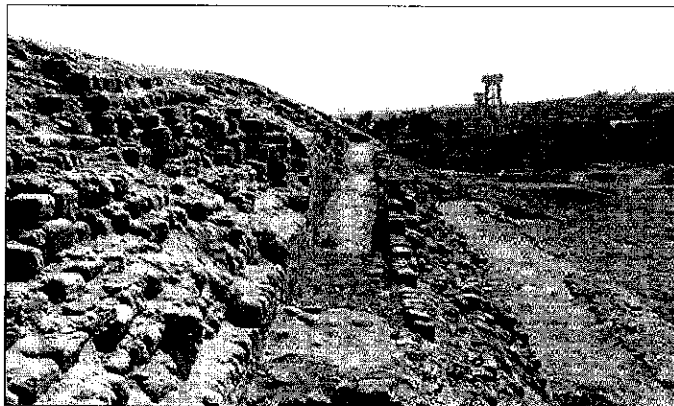
Vista desde el Este, del muro norte de la plataforma 2. Huaca San Marcos.

La **plataforma 1** se ubica en el extremo norte de la huaca. No se observan estructuras aflorantes. Le sigue, hacia el sur, la **plataforma 2**, que es más alta que las plataformas 1 y 3. No existen estructuras visibles, aunque en su talud norte, hay muros aflorantes lo que indica que esta zona ya habría sido excavada con anterioridad. La **plataforma 3** es de forma rectangular, allí la Universidad realizó excavaciones en la década de los sesenta. A pesar que la arquitectura descubierta fue tapada con grandes cantidades de desmonte, se puede observar que en este sector existió un gran recinto delimitado por gruesos muros y al que se ingresaba por un vano. En fotografías de la época se pueden observar en el interior del recinto, numerosos troncos plantados a manera de postes, de los cuales sólo se conservan dos de ellos. Esto permite plantear la hipótesis de que el recinto estuvo originalmente techado. Este espacio concluye en una plataforma orientada hacia el sur, a la cual se accede por medio de una rampa pequeña. La **plataforma 4**, que se ubica hacia el sur de la plataforma 3, también fue sometida a excavaciones durante
